IN BESTFORM

Der Renner unter Ducatis Crossover-Bikes stellt sich dem ultimativen Härtetest: 50.000 Kilometer in nur acht Monaten, von März bis November 2019.

DER MOTOR: DIE STUNDE DER WAHRHEIT

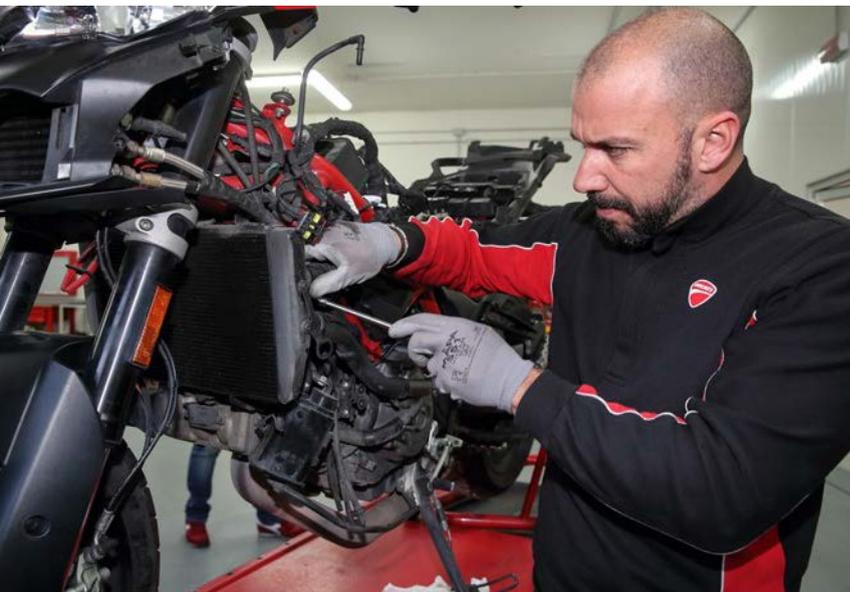
Nach dem Dauertest wurde der Motor auseinander-genommen. Das Ergebnis: Keiner der bisherigen Testkandidaten war in einem so guten Zustand wie der Motor unserer Multistrada. Alle Innenteile waren in Bestform mit nur minimalen Abnutzungsspuren. Rekordwerte für Leistung und maximales Drehmoment belegen die gute mechanische Gesundheit des Motors nach dem Test.

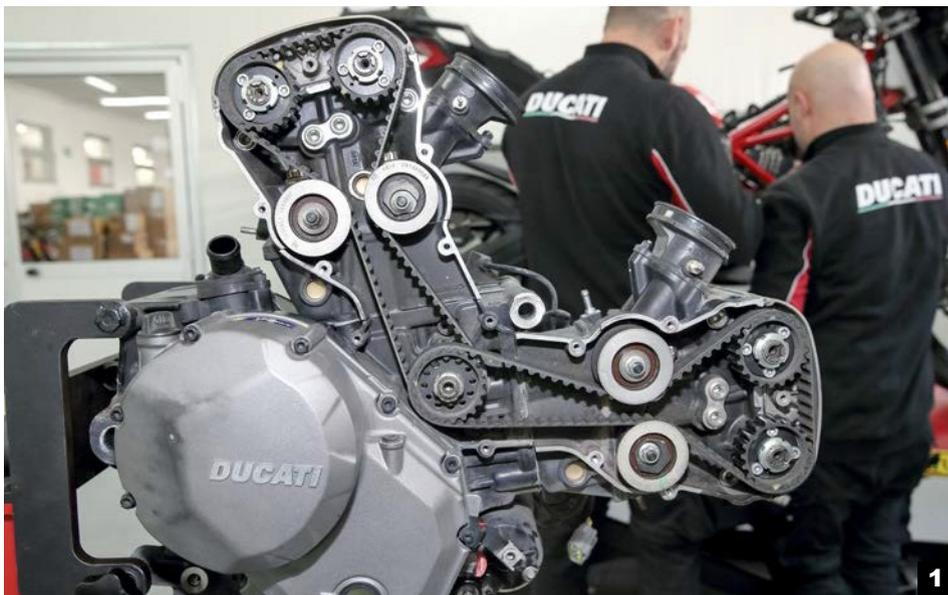
1. Der Zweizylindermotor ist als tragendes Element in den Vorderrahmen integriert. Die Kunststoffabdeckung der Zahnradriemen besteht aus drei Teilen, um Inspektion und gegebenenfalls den Austausch zu vereinfachen.

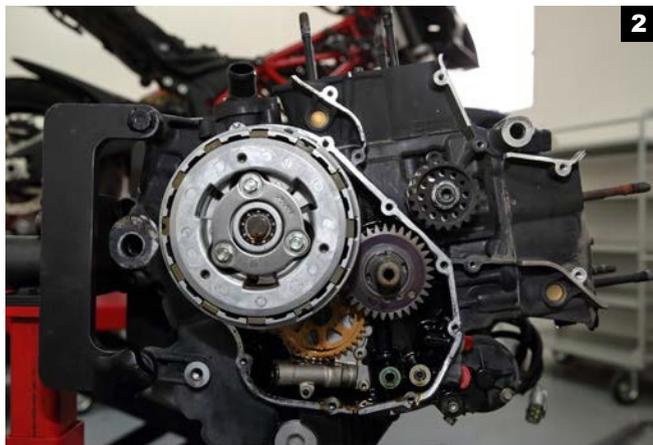
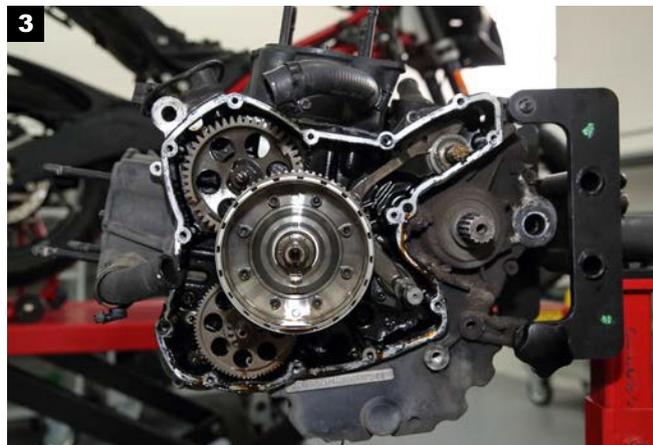
2. und 3. So sah es aus, als wir die Verkleidung von Kupplung (links) und Generator abnahmen:

Im Kurbelgehäuse gab es keine Rückstände oder Ablagerungen.

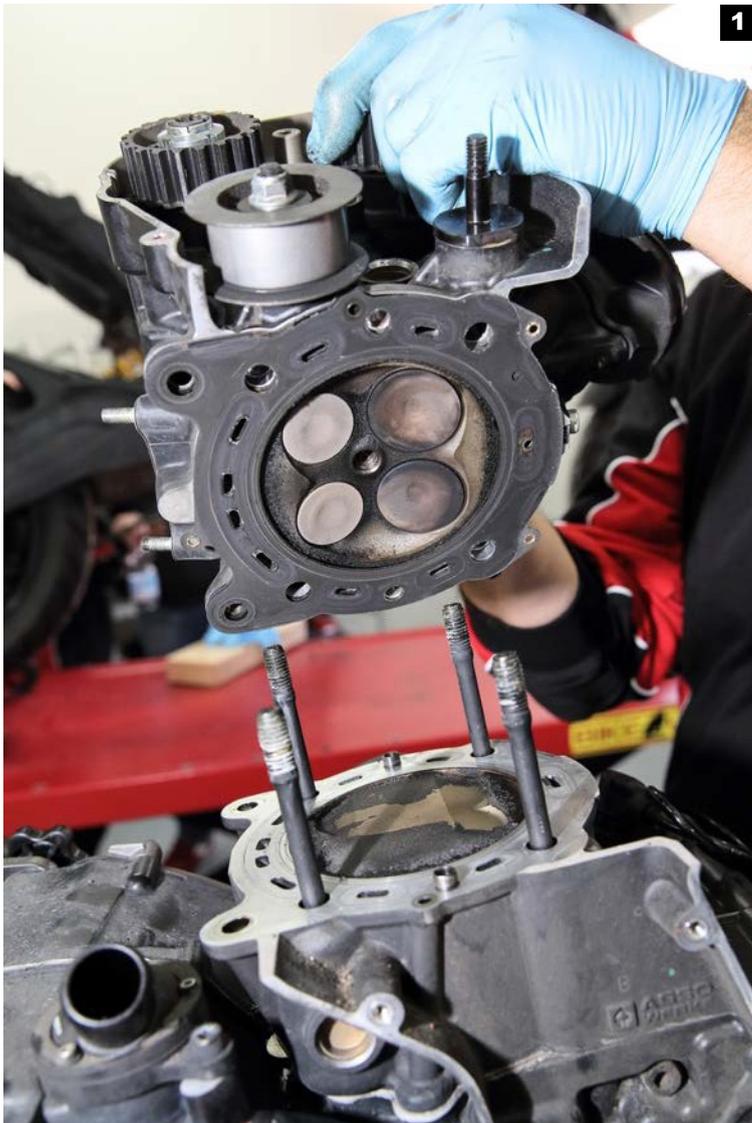
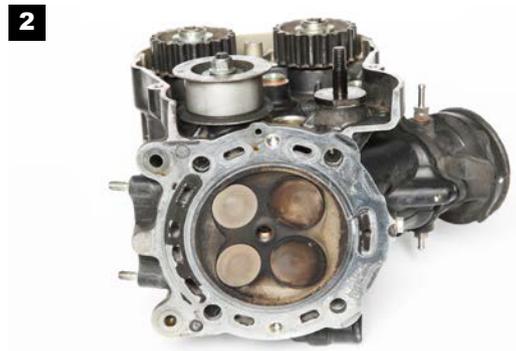
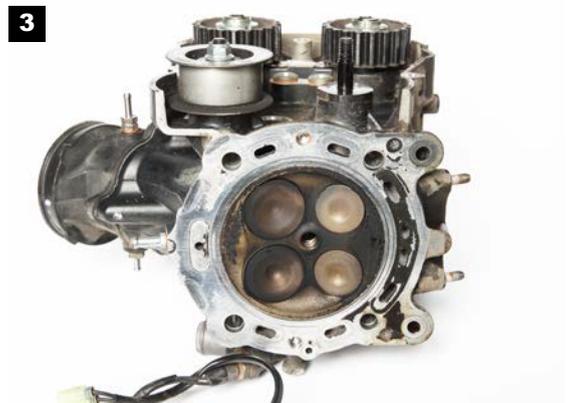
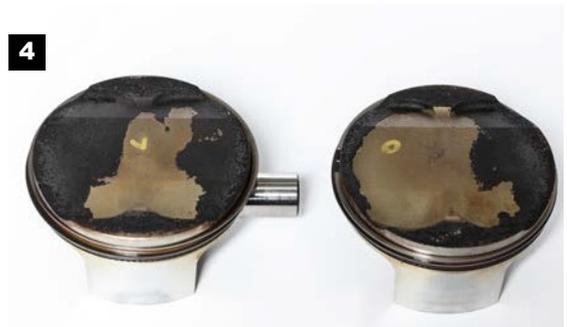
1, 2, 3 und 4. So sahen die Zylinderköpfe und Kolben aus: Die Kraftstoffverbrennung hatte nur geringfügige Spuren hinterlassen – und die vor allem im vertikalen Zylinder. Dieses exzellente Rückstandsergebnis ist das Resultat intensiver Forschungsarbeiten vor allem im Bereich Brennstoffkammern und Kolbenringprofile, um Toleranzen zwischen Kolben, Zylinder und Ventileführungsmaterial zu optimieren. Zusätzliche Bestätigung lieferte der Ölverbrauch: Er ging praktisch gegen null. Nachfüllen war daher zwischen den Inspektionen nicht erforderlich.

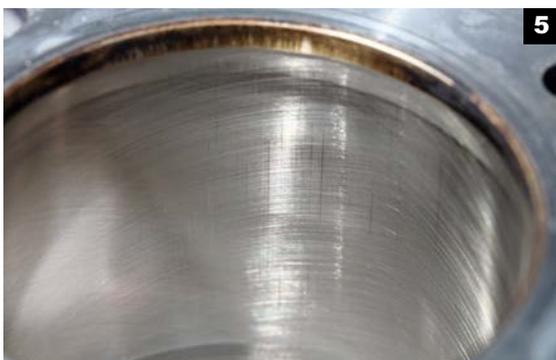
5. Das Innere des vertikalen Zylinders weist nur einige wenige kleine Kratzer auf, die jedoch keinen Einfluss auf die Leistung hatten. Im Gegenteil: Der Motor konnte auch unmittelbar nach den 50.000 km noch Bestwerte in punkto Leistung und maximalem Drehmoment erbringen. 6. Der Zustand der Ventile mit Spuren von unverbranntem Kraftstoff war ebenfalls im Normbereich.

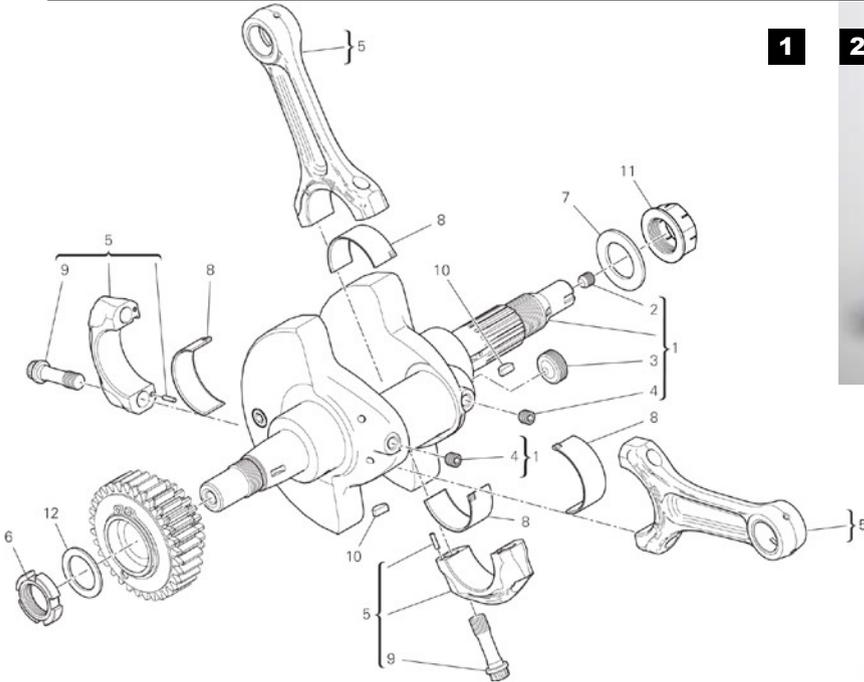
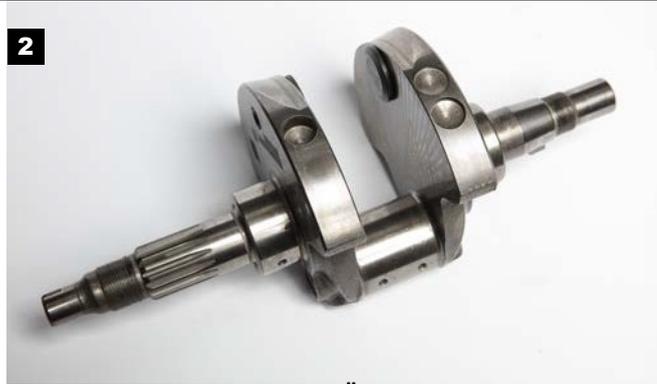
1. und 2. Konstruktionszeichnung und Foto der Testastretta- Pleuelstange und die gefräste Kurbelwange zum Auswuchten. Hier gibt es nichts zu berichten, außer dass die Teile in absoluter Topform sind.

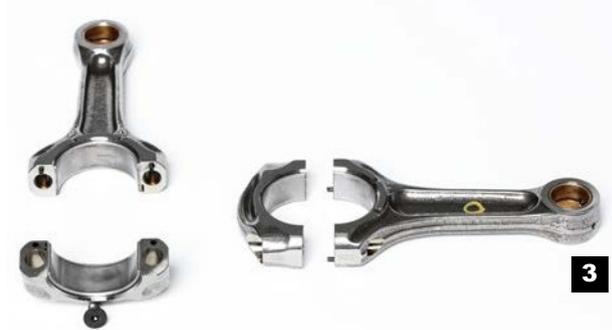
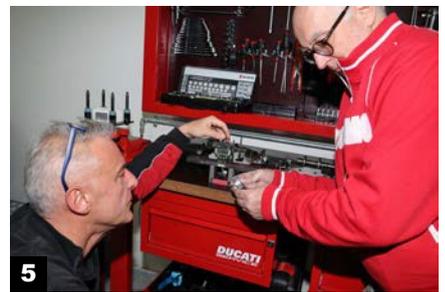
3. und 4. Die Gleitlager („shells“) von Pleuelstange und Kurbelwelle waren in Anbetracht der zurückgelegten Kilometer ebenfalls in einem erstklassigen Zustand.

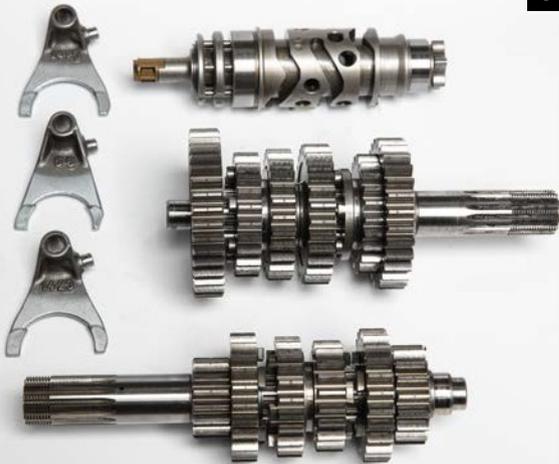
6 ROBUSTE KUPPLUNG

6. Das Getriebe war in einwandfreiem Zustand: Gänge und Schaltgabeln zeigten nur wenig Verschleiß.

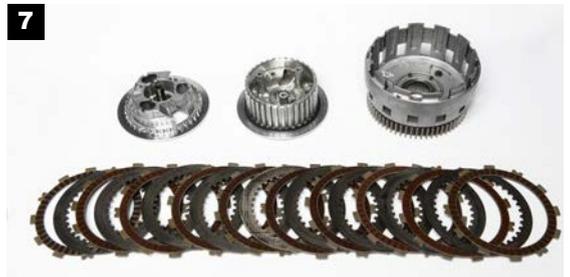
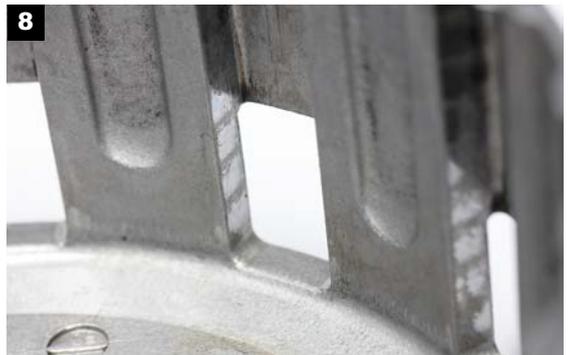
7. und 8. Die Kupplung sah ebenfalls gut aus: Lediglich die Kupplungsscheibe wies minimale Abnutzungsspuren auf, während das Gehäuse und die Nabe in perfektem Zustand waren. Es war der erste Motor, bei dem nach dem Dauertest weder Verschleißspuren noch Rillen zu sehen waren, die das Gleiten der Kupplungsscheiben beeinträchtigen.

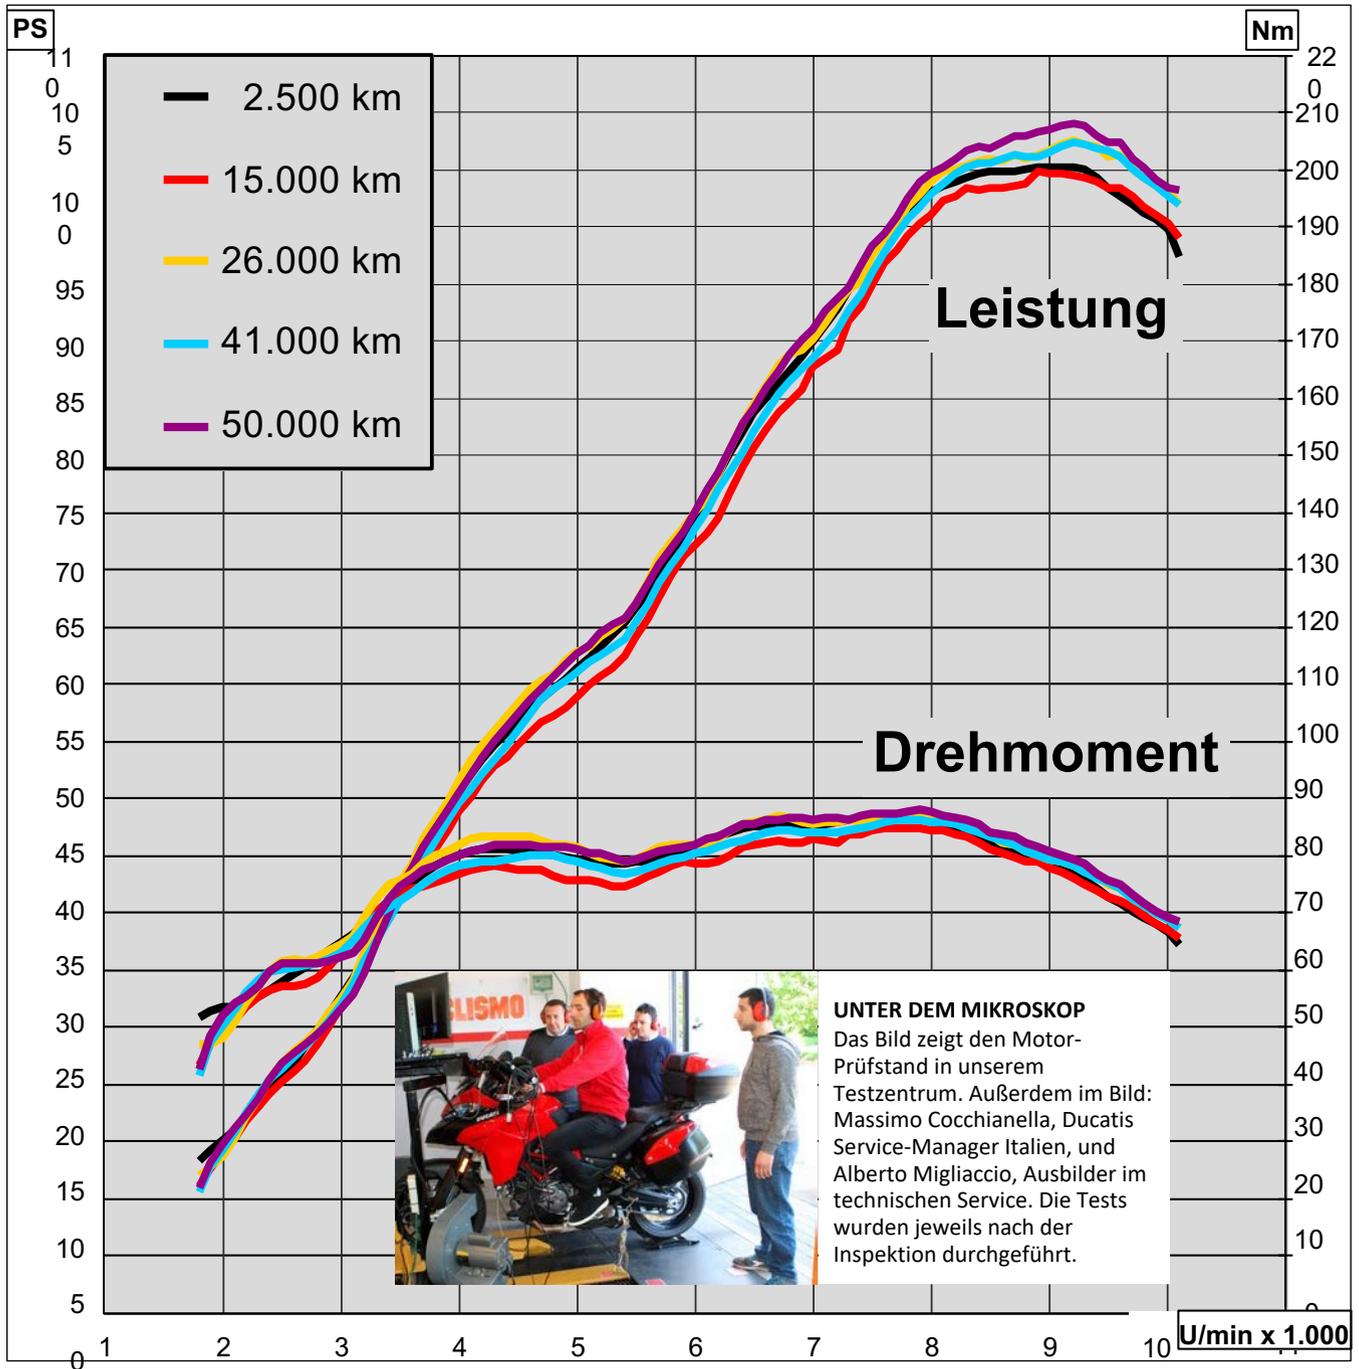
UNTER DEM MIKROSKOP
 Das Bild zeigt den Motor-Prüfstand in unserem Testzentrum. Außerdem im Bild: Massimo Cocchianella, Ducatis Service-Manager Italien, und Alberto Migliaccio, Ausbilder im technischen Service. Die Tests wurden jeweils nach der Inspektion durchgeführt.

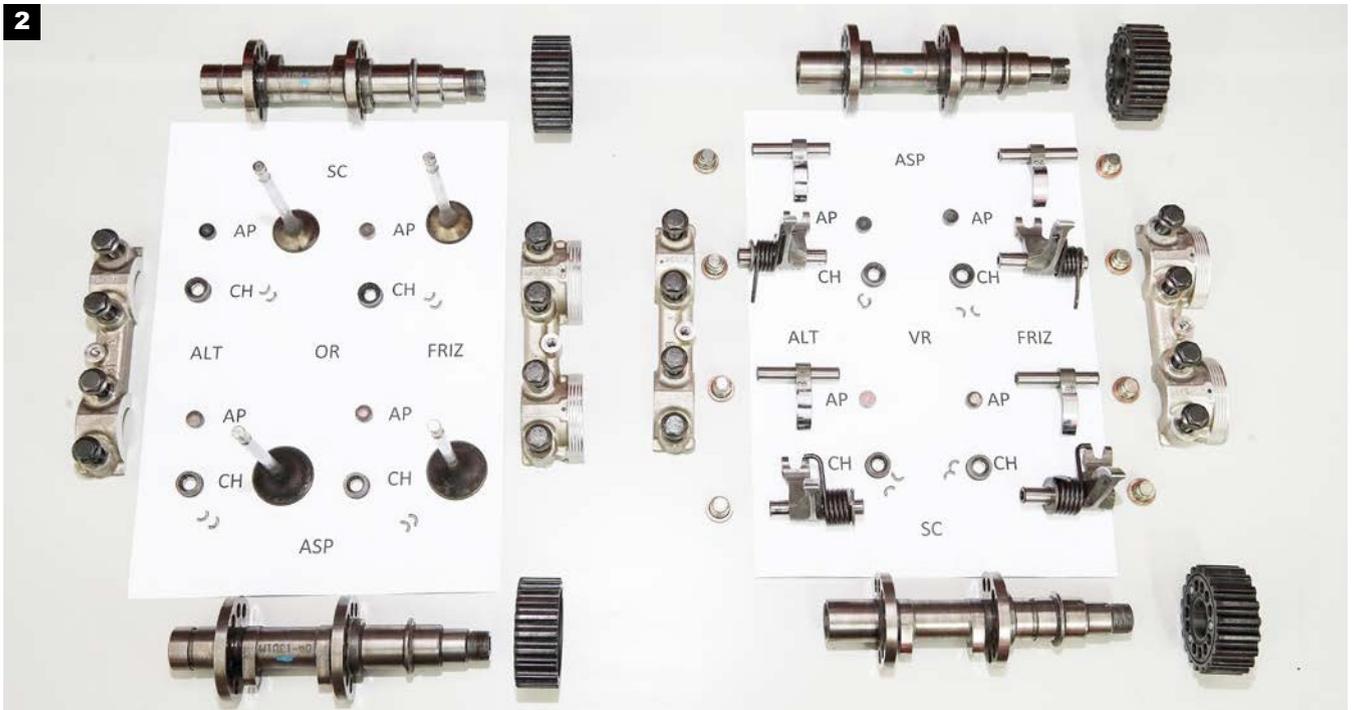
1. Die Nockenwellen werden hier von Zahnriemen angetrieben. Diese Lösungsidee des Ingenieurs Fabio Taglioni wurde erstmals 1979 für die Pantah 500 eingeführt. Zahnriemen sind leiser als herkömmliche Steuerungsalternativen wie Ketten oder Zahnräder. Im Dauertest wurden die Riemen erneuert. **2.** Hier schlägt das Herz der Ducati: Das desmodromische Timingsystem wurde von Taglioni entwickelt und 1956 erstmals auf der 125 GP eingesetzt. Die 4-Ventilsteuerung ist das Ergebnis eines R&D-Projektes von Ingenieur Massimo Bordi in 1987. **3.** Ducati-Mitarbeiter Marco Riccardi (links) und der neue R&D-Chef Vincenzo De Silvio. Er ist seit 31 Jahren bei Ducati und war in der Rennabteilung maßgeblich für die Entwicklung des Superbikes 1098 sowie diverser Multistrada-Motoren verantwortlich.

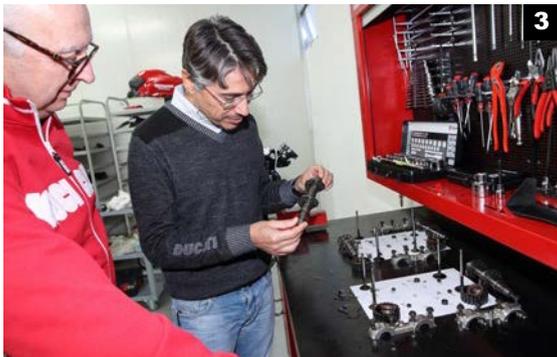
3

4. und 5. Die Nockenwellen wurden sichtbar angebracht, um den Platz optimal zu nutzen. Bei der routinemäßigen Inspektion liefern alle Funktionsteile wie am Schnürchen. Die beiden kleinen Spaltringe aus Stahl halten die Ventile an ihrem Platz.

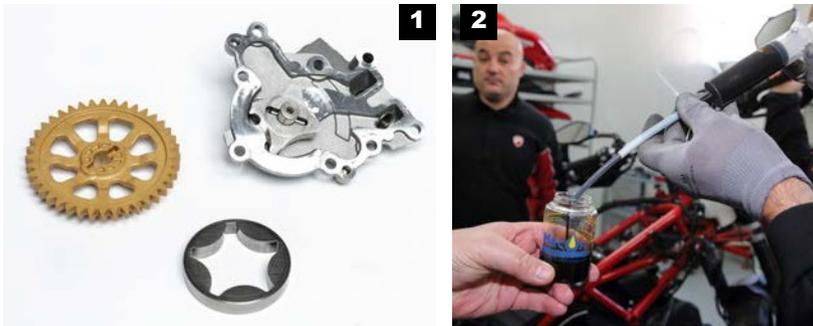
1. Die Trochoidpumpe (im top Zustand!) und ihr Kunststoffzahnring, der von der Kurbelwelle angetrieben wird. 2. Probenahme des Schmierstoffs für das Mecoil-Labor. Der Mindestölstand wurde während der gesamten 50.000km-Tour nicht erreicht. Bei allen anderen bisher dauergetesteten Motorrädern (mit Ausnahme der Yamaha Tracer 900) mussten wir regelmäßig Öl nachfüllen. Die untenstehende Tabelle zeigt die Ergebnisse der Probeanalyse. Die Abnahme der Viskosität ist der hohen Kilometerleistung zwischen den Ölwechseln geschuldet.

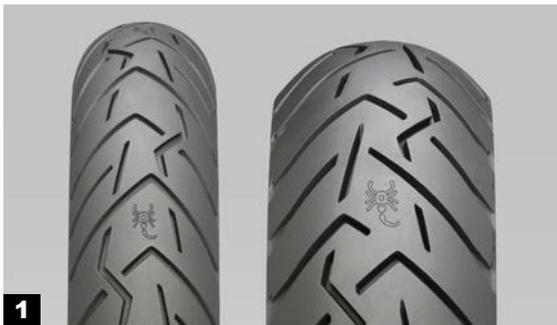
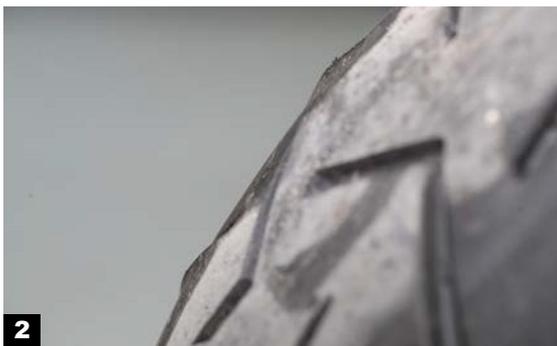
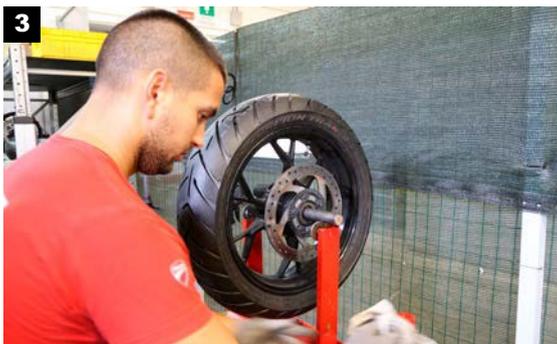
1. und 2. Das Profil des Scorpion Trail II neu und nach 15.000 km: Abnutzungstendenzen an der Außenseite sind nicht zu übersehen, allerdings hatten wir zu keinem Zeitpunkt Probleme mit Haftung oder Stabilität, auch nicht bei dieser hohen Kilometerzahl. **3.** Die Reifenmontage erfolgte durch den Ducati Service. Der Preis eines Ducati-Reifensets beläuft sich auf 357 Euro (inklusive Montage auf die Felge).

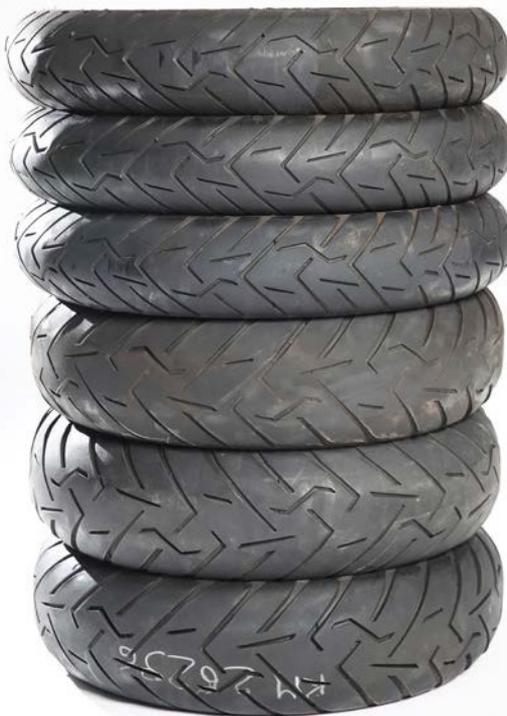
Bild oben: Diese Reifensets wurden nach 15.000, 26.000 und 41.000 gewechselt. Das vierte Set blieb auf dem Motorrad: Mit ihm sind wir die verbleibenden 9.000 km bis zur 50.000km-Marke gefahren.

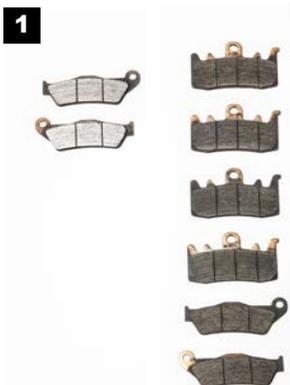
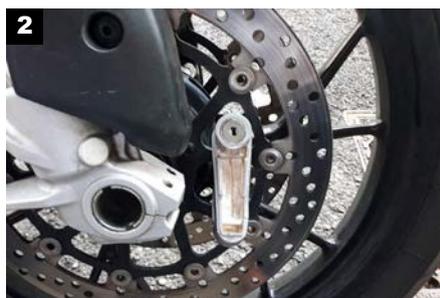
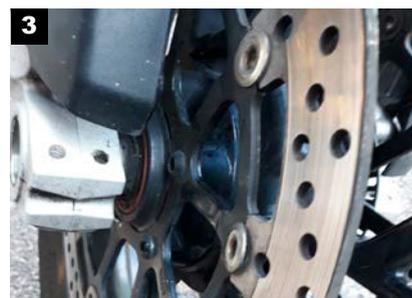
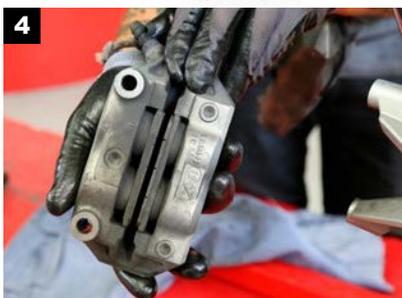
Die hinteren Bremsbeläge waren ein bisschen „soft“. Schuld daran waren die „diebstahlsichere“ Bremsscheibe und zwei Kolben mit überstarker Dynamik. Aber dank der sehr leistungsfähigen Brembo-Bosch-Kombi war die Effektivität der kombinierten Bremsleistung immer sichergestellt.

1. Die hinteren Bremsbeläge wurden nach 20.000 km erneuert, während die vorderen erst bei Kilometer 26.000 ersetzt wurden. Der zweite Satz hinterer Bremsbeläge – mit etwa doppelt so viel Friktionsmaterial – schaffte es bis zum Ende der 50.000km-Tour. Diese Kilometerleistung ist absolut im Normbereich: In den bisherigen Dauertests war der Verschleiß deutlich höher, bei der BMW RT beispielsweise musste bereits nach 10.000 km gewechselt werden. **2. und 3.** Bei unserer Multistrada mussten wir die rechte Scheibe vorn bei 21.500 km wechseln, denn der Nabenverbindungsflansch war nach einem Diebstahlversuch verbogen. Das Bremsscheibenschloss hatte aber seine Aufgabe erfüllt, und die Multistrada war gerettet. Der Leichtmetallflansch, auf der die Scheibe schwimmend lagert, war zwar nicht zerbrochen, war aber durch die gewaltsame Einwirkung erheblich beschädigt. **4.** Zu erwähnen ist der höhere Verschleiß des äußeren Bremsbelags im Vergleich zum inneren im rechten Bremsattel vorn. Dieses Thema kristallisierte sich von Anfang an heraus und steht nicht in Zusammenhang mit dem Diebstahlversuch. Ursache sind vermutlich die Kolben auf der rechten Seite des radialen Bremsattels. Lässt man den Bremshebel los, kehren sie nicht sofort in das Gehäuse zurück, sondern drücken weiterhin auf den Bremsbelag (wenn auch nur sehr leicht).

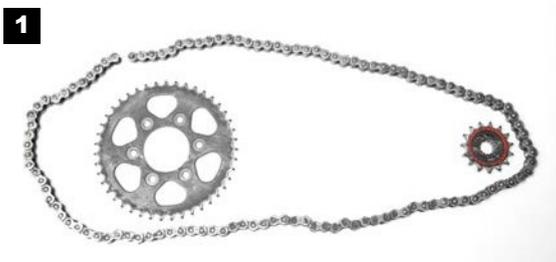
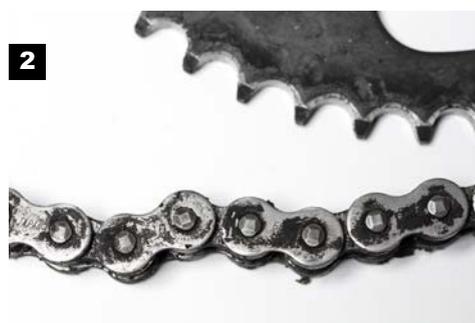
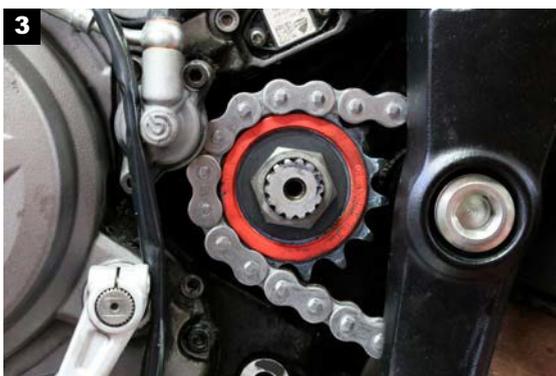
1. und 2. Nach 26.000 km haben wir den Achsantrieb ersetzt. Es war eine Vorsichtsmaßnahme angesichts der Ungewissheiten der langen Reise durch Europa. Ein Kettenwechsel (DID 525 HV3) war zu diesem Zeitpunkt noch nicht vorgesehen, auch wenn zwei oder drei Glieder erste Verschleißerscheinungen zeigten. Hinsichtlich der Kettenspannung waren wir noch gut im grünen Bereich. **3.** Der Zustand der Ritzel vorn und hinten war gut. Der zweite Achsantrieb (auch ein Original Ducati-Ersatzteil) lief 24.000 km bis zum Ende des Dauertests und war zu diesem Zeitpunkt immer noch in guter Verfassung. Die instrumentelle Messung der Kettenspannung ergab, dass die verbleibende Lebensdauer noch bei fast 80 Prozent lag. Als Ersatzteil kostet der Kettensatz inkl. zweier neuer Ritzel (vorn und hinten) 232 Euro.

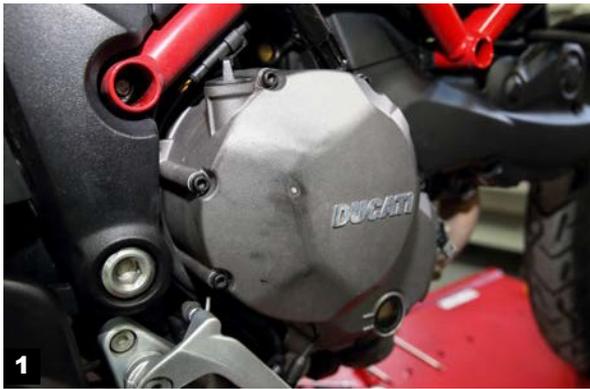
▲ Schrauben und andere Stahl- oder Leichtmetallkomponenten zeigten keine Spuren von Oxidierung. Karosserie, Motor und Rahmenlackierung waren in Topform mit Ausnahme des rechten Kurbelgehäuses im Bereich des Kupplungsdeckels, wo der Kontakt mit dem Stiefel zu Abrieb geführt hatte.

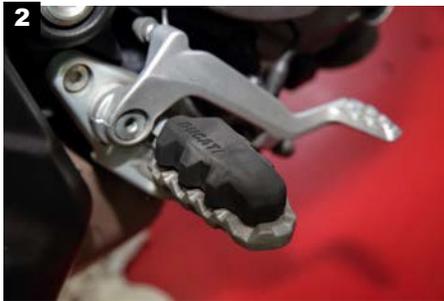
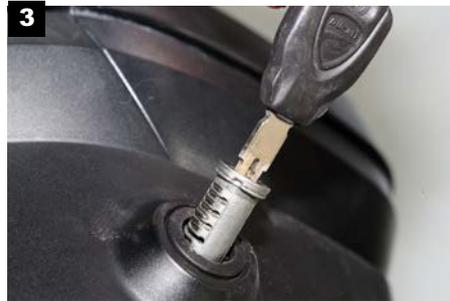
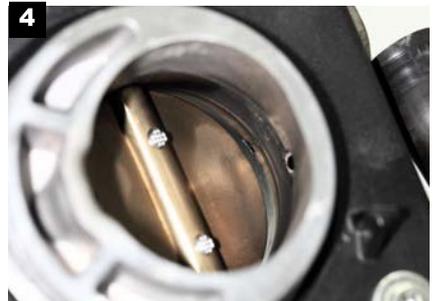
▼ Kleine Wermutstropfen zum Ende des Tests waren ein defektes Schloss und abgelöste Gummibeläge der Fußrasten.

Der Motor dieses vielseitigen Motorrads der Marke Borgo Panigale hat uns unterwegs nicht im Stich gelassen und verblieb in gutem Zustand – so viel geht aus den vorangegangenen Seiten hervor. Aber trotzdem gab es in diesem ansonsten mehr als zufriedenstellenden Dauertest auch ein paar Kritikpunkte: Durch den Kontakt mit dem rechten Stiefel wurde die Lackierung des Kupplungsdeckels (1) rasch abgerieben. Die Gummibeläge der Fußrasten (2), die im Pressverfahren aufgebracht werden, lösten sich schon bald: Wir haben insgesamt vier verloren. Die Seitenkoffer aus Kunststoff sind einfach zu montieren und abzunehmen und absolut wasserdicht, allerdings löste sich gegen Ende des Tests das Schloss des linken Koffers (3). In der Stadt hat der Motor gegen Ende unseres Tests bei niedrigen Umdrehungen gelegentlich erste Ermüdungszeichen gezeigt: Durch geringfügige Kohlenstoffrückstände in der Peripherie der Drosselklappen in einem der Drosselklappengehäuse (4) konnte die Klappe nicht mehr vollständig schließen. Nachdem die Klappensteuerung stärker geöffnet wurde, traten keine weiteren Probleme auf.
